COA AZC Albergen 'T Elshuys

Uw referentie : Inspectie nieuwe locatie
Onze referentie : 220155
Datum : 27-5-2022

Project: COA Albergen

Betreft: Verslag inspectie van de installaties in een aan te kopen hotel.

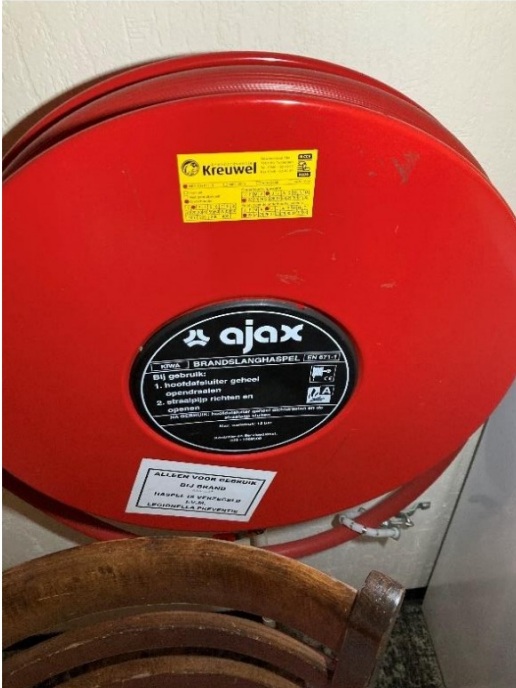
Brandslang haspels;

- Op elke verdieping zit er een 2 stuks brandslang haspels welke in Mei 2021 is uitgevoerd en dient in Mei 2022 weer gedaan te worden.

- De brandslang haspels laten keuren.
- De TR ruimte is niet brandwerend afgewerkt.
- In de technische ruimte zijn geen blusser geconstateerd. Dit latten nakijken of dit wel gewenst is.
- Nagaan voor EBI en Scope keurig gedaan is.
- Overstorten boiler voorziening vervangen.
- Storing O&A boiler oplossen.
- Leidingen onder de Nefit CV ketel vervangen. (mogelijk lekkage)
- Groepen verklaringen laten maken.
- NEN 3140 keuring laten uitvoeren.
- NSA laten onderhouden.
- Dak en goten laten reinigen.
- Legionella rapportage opstellen.

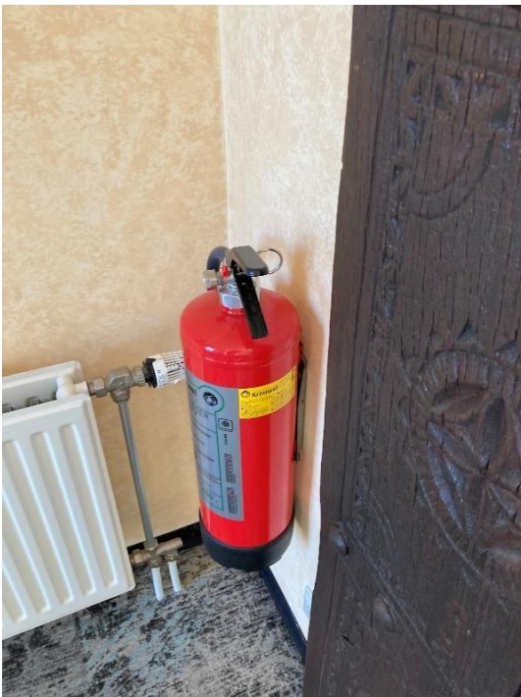
Brandblussers:

- In het midden van elke verdieping rond de lift hangt er een handblusser.
- In de technische ruimte zijn geen blusser geconstateerd.

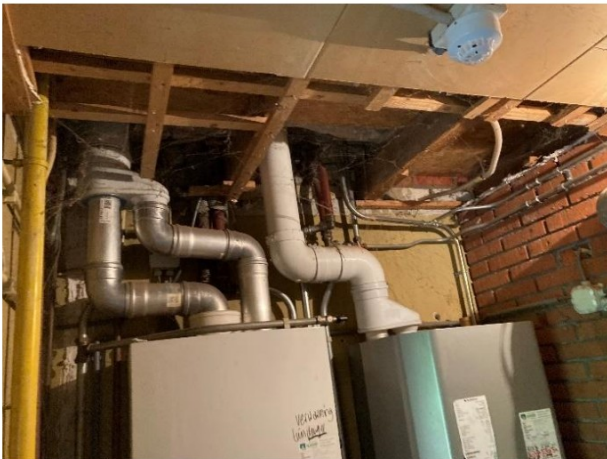
Technische ruimte achter;

- Op de 2^e verdieping in de TR ruimte zijn 3 Remeha Quinta Pro 65 KW CV ketels in cascade gemonteerd.
- In de buiten ruimte aan de achterzijde van het gebouw zit nog een techniekruimte waar 2 stuks Cv ketels hangen. Ook deze ruimte is niet brandwerend afgewerkt.

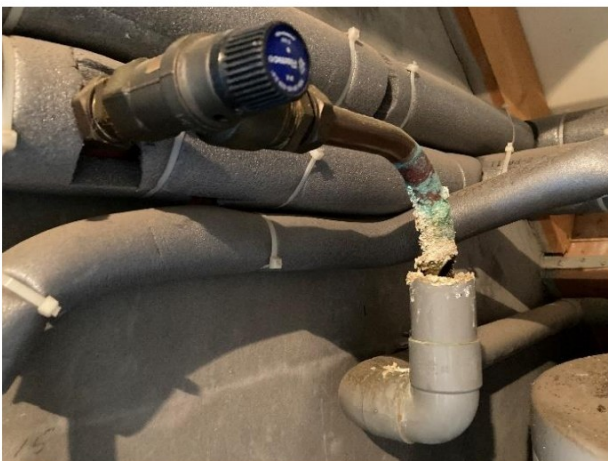
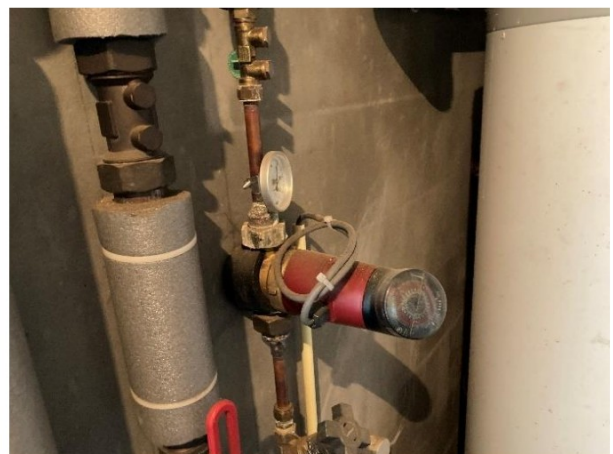
Boilers (CV en gas):

- Nabij de CV ketels 2^e verdieping staat een indirecte gestookte boiler. Alleen de overstort staat na mijn idee alleen maar water door te laten en regelt niets meer.

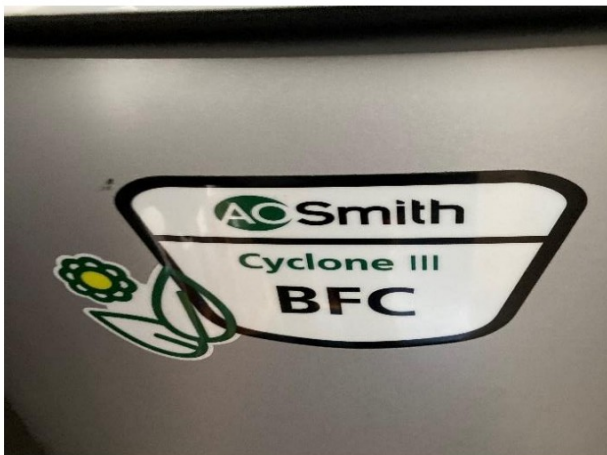
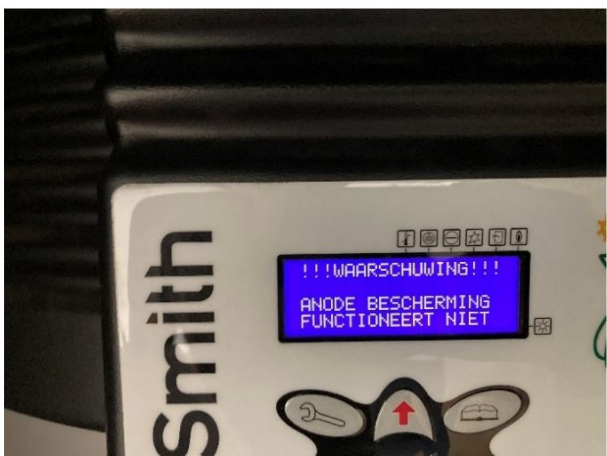
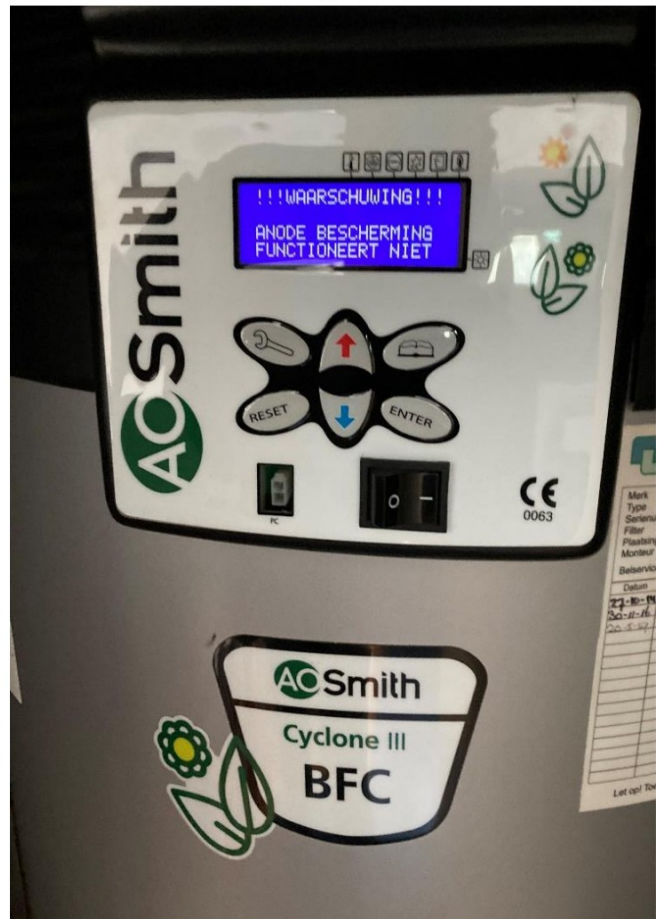
- Op de 1^e verdieping in de gangkast staat er een direct gestookte O&A boiler. Deze geeft wel een storing aan **“Anode bescherming functioneert niet”**

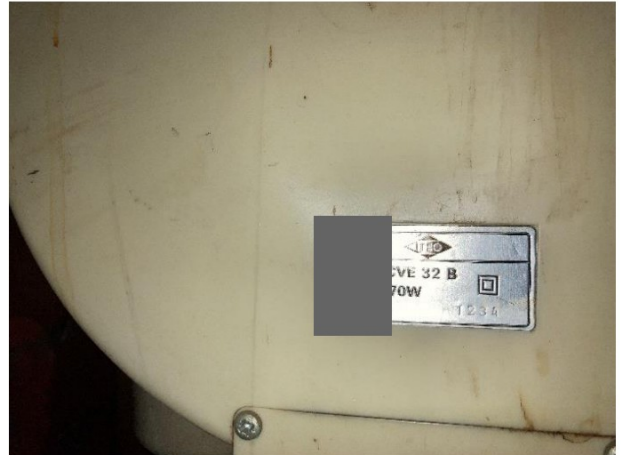
Afzuiging boven O&A boiler met de stekker er uit??

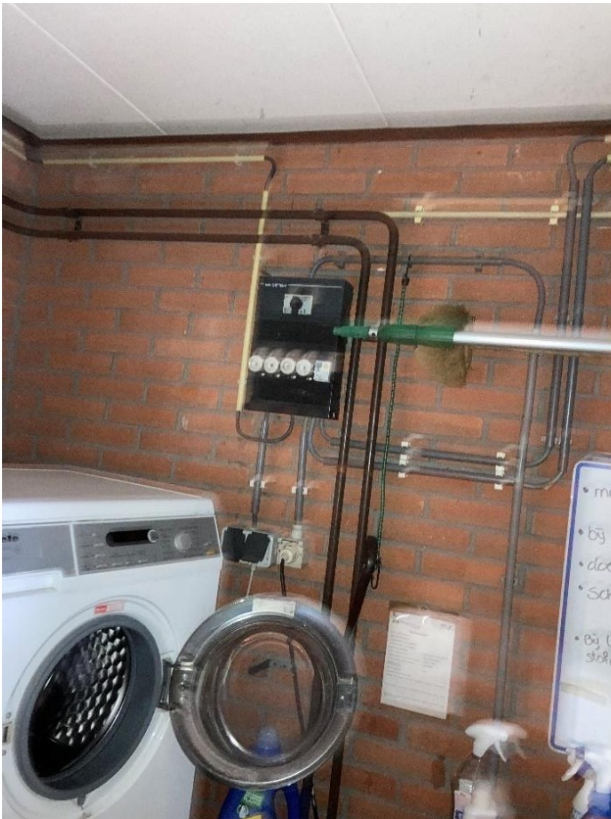
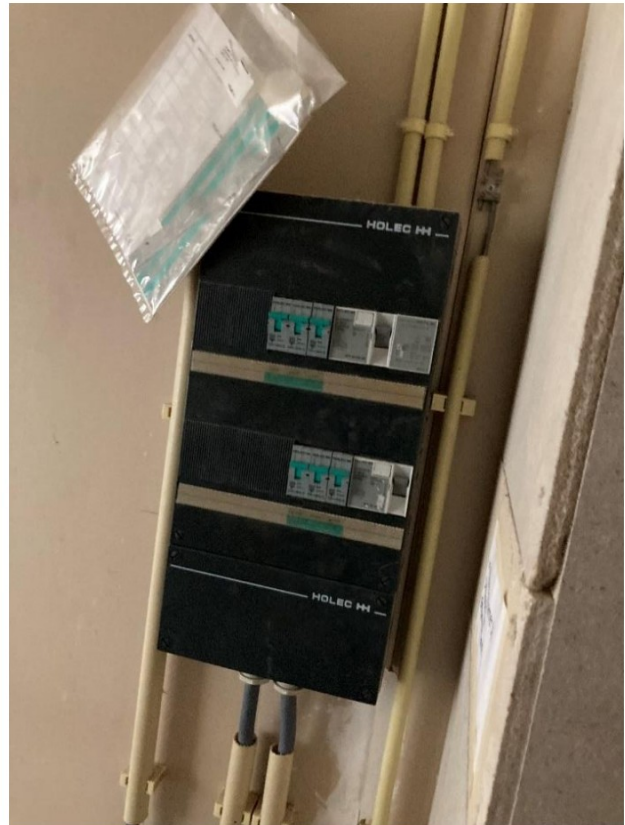
Elektrische installatie (met onderverdeling):

- Er is niet goed naar de elektrische installatie gekeken. Er zijn door het gebouw heen wat onderverdeel meterkasten.
- Nabij de onderverdeel kasten is geen groepen verklaring aanwezig
- NEN 3140 keuring laten uitvoeren.

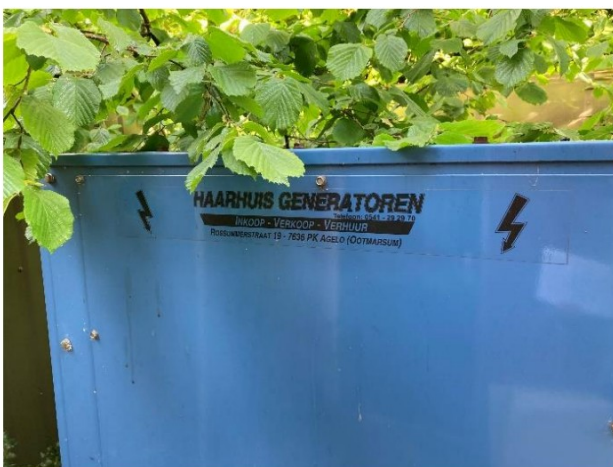
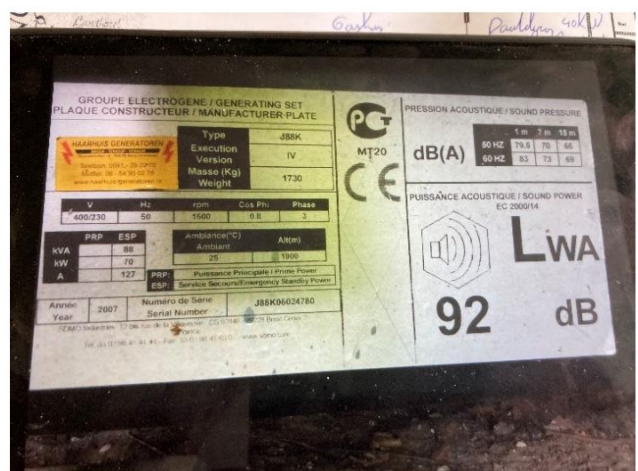
Noodstroom aggregaat (NSA):

- De NSA is niet onderhouden dit jaar (kosten overweging)
- NSA is eigendom van de eigenaar . Goeie afspraken maken.

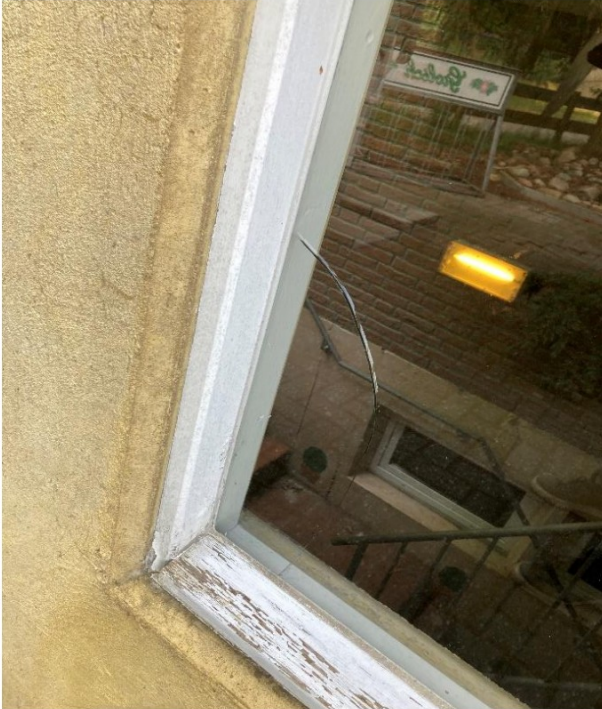
Het raam aan de kopse kant van het gebouw nabij de speeltuin is gebarsten.

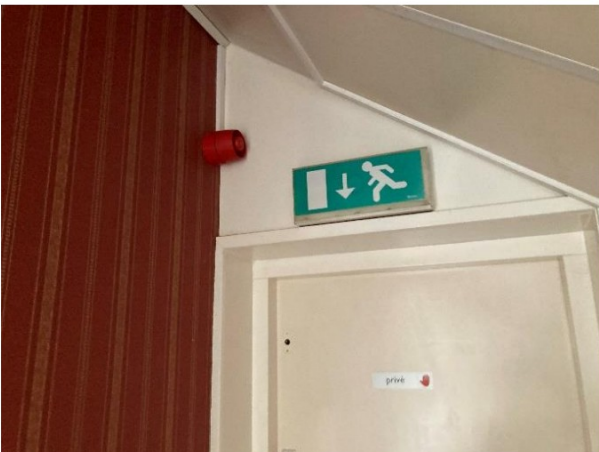
Noodverlichting in de relax ruimte boven de sauna is defect.

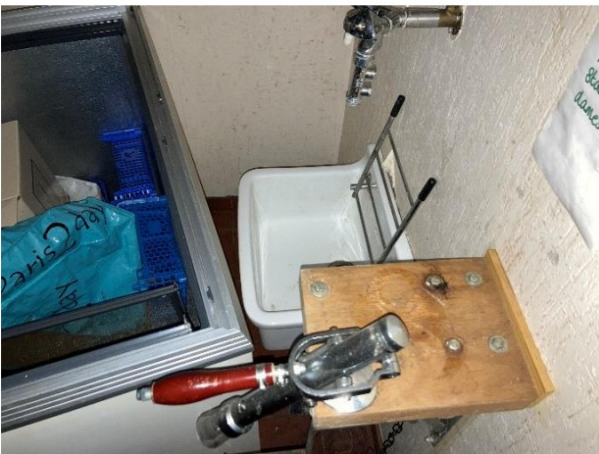
Uitstortgootsteen in de kelder is niet toereikbaar.

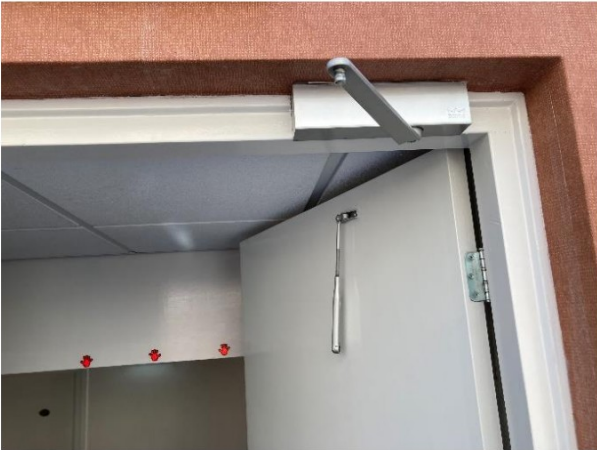
Deurdranger los gehaald? Is deze defect??

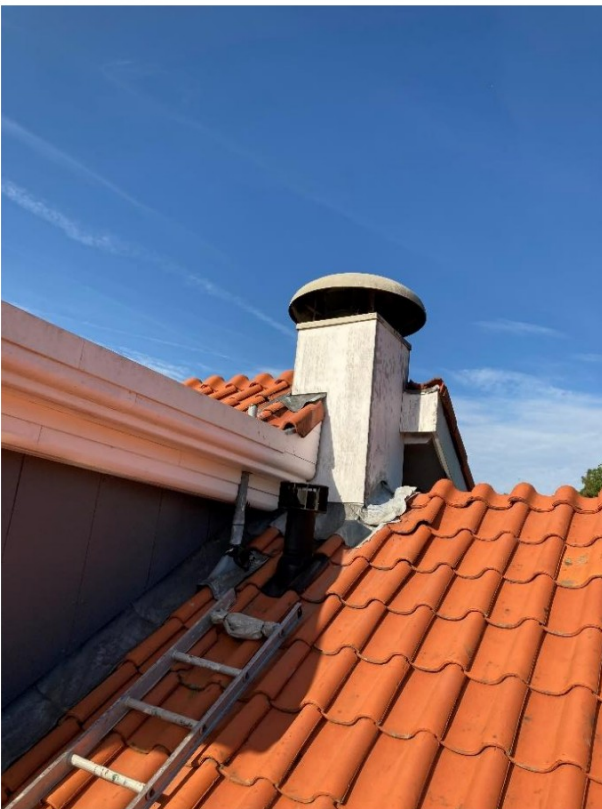
Toegang tot het dak is geen goedgekeurde toegang.

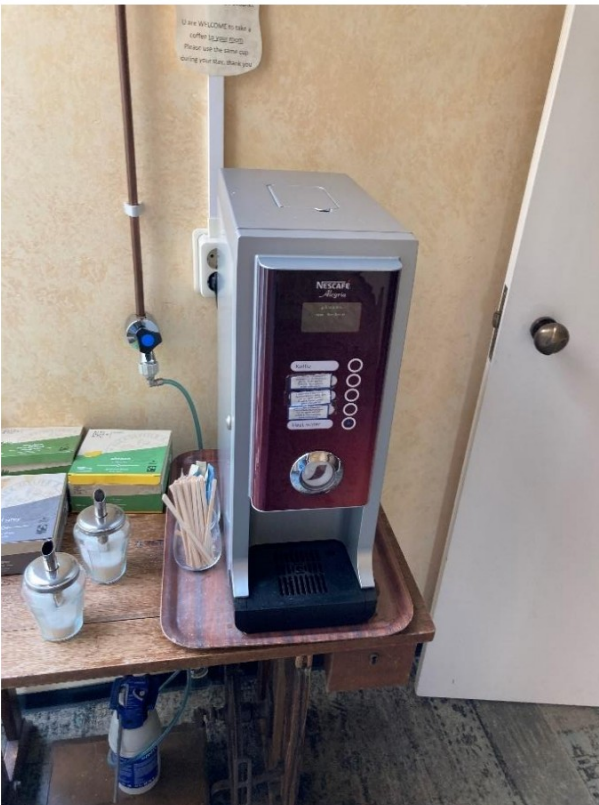
Koffie machine aansluiting uitgevoerd zonder keerklep.
