COA AZC Albergen 'T Elshuys

Uw referentie : Inspectie nieuwe locatie
Onze referentie : 220155
Datum : 27-5-2022

Project: COA Albergen

Betreft: Verslag inspectie van de installaties in een aan te kopen hotel.

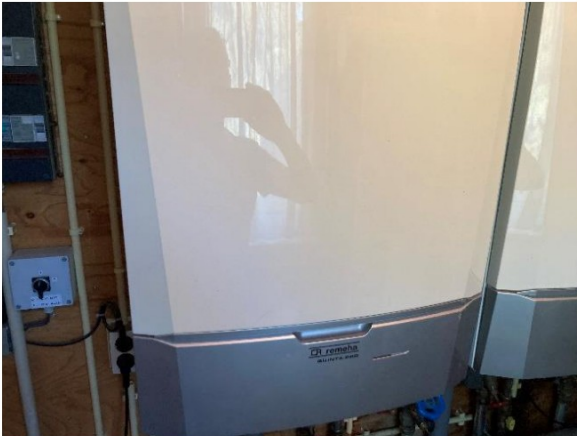
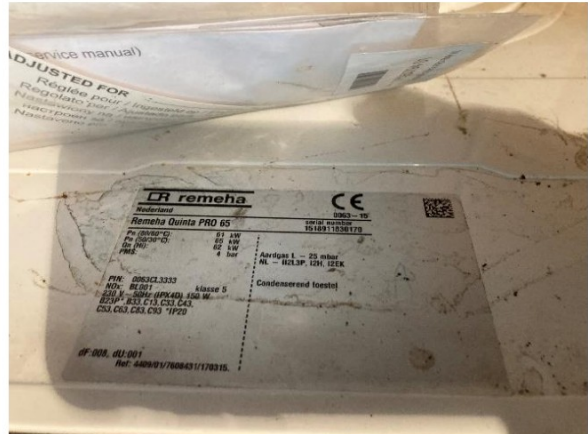
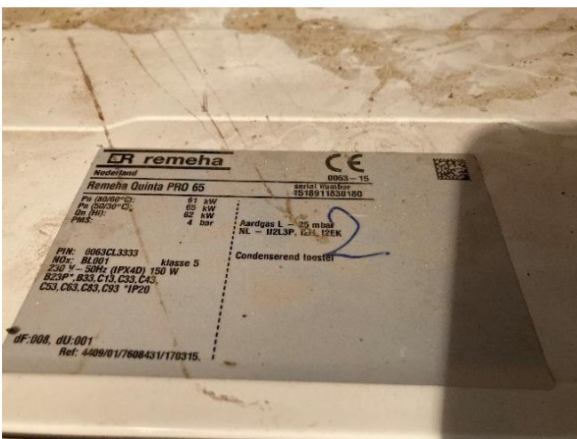
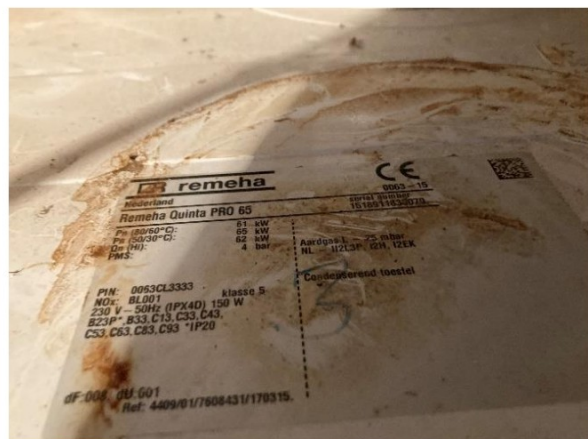
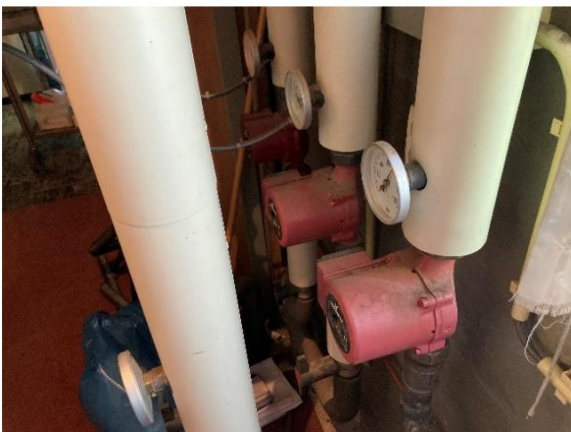
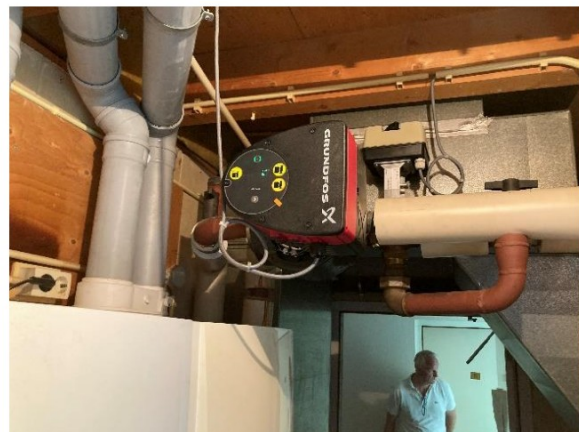
- Op de 2^e verdieping in de TR ruimte zijn 3 Remeha Quinta Pro 65 KW CV ketels in cascade gemonteerd.
- In de buiten ruimte aan de achterzijde van het gebouw zit nog een techniekruimte waar 2 stuks Cv ketels hangen. Ook deze ruimte is niet brandwerend afgewerkt.

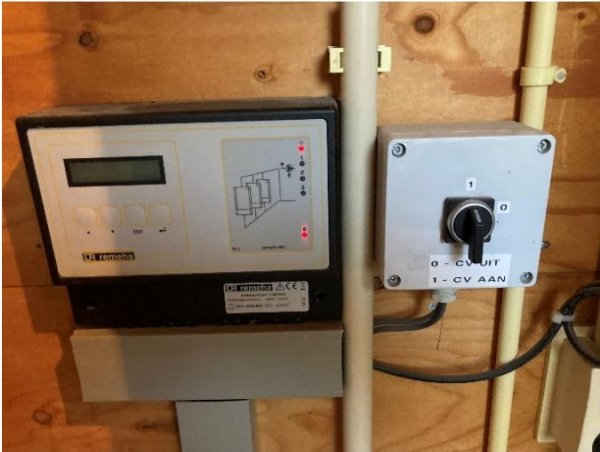
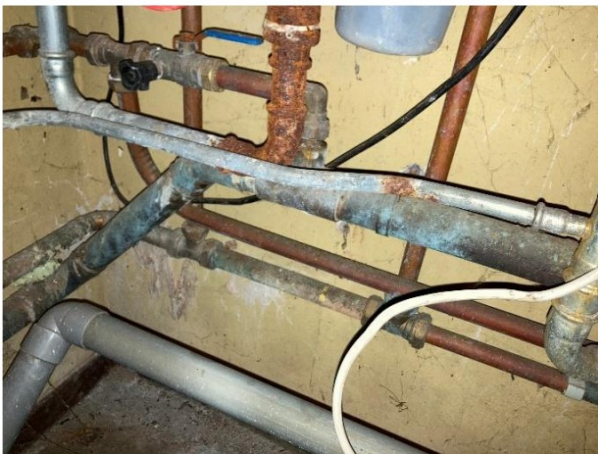
Technische ruimte achter;

- Er is niet terug gevonden wanneer de installatie voor het laatst is onderhouden en of de EBI en de Scope keuring up to-date is.
- De leidingen onder de Nefit ketel is erg roestig en mogelijk lek.

- De brandslang haspels laten keuren.
- De TR ruimte is niet brandwerend afgewerkt.
- In de technische ruimte zijn geen blusser geconstateerd. Dit latten nakijken of dit wel gewenst is.
- Nagaan voor EBI en Scope keurig gedaan is.
- Overstorten boiler voorziening vervangen.
- Storing O&A boiler oplossen.
- Leidingen onder de Nefit CV ketel vervangen. (mogelijk lekkage)
- Groepen verklaringen laten maken.
- NEN 3140 keuring laten uitvoeren.
- NSA laten onderhouden.
- Dak en goten laten reinigen.
- Legionella rapportage opstellen.

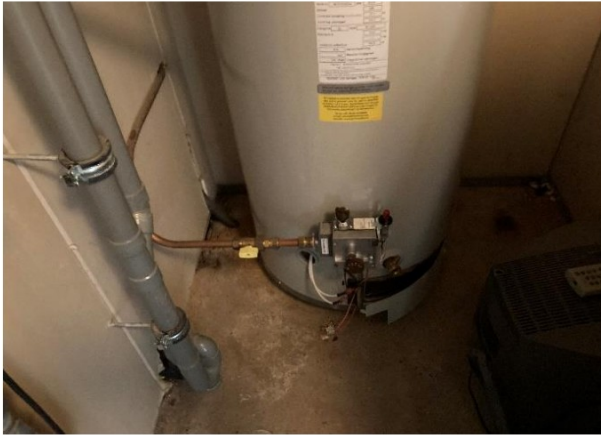
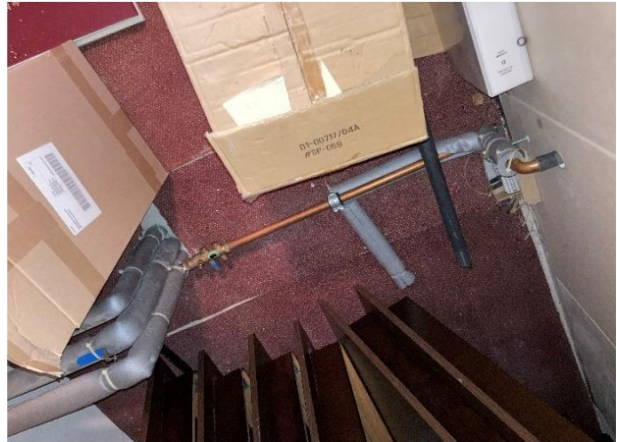
- Op de 2^e verdieping in de rechter vleugel staat ook een boiler waarbij je het water over het drukventiel hoort lopen. Lijkt mij ook niet meer te werken.

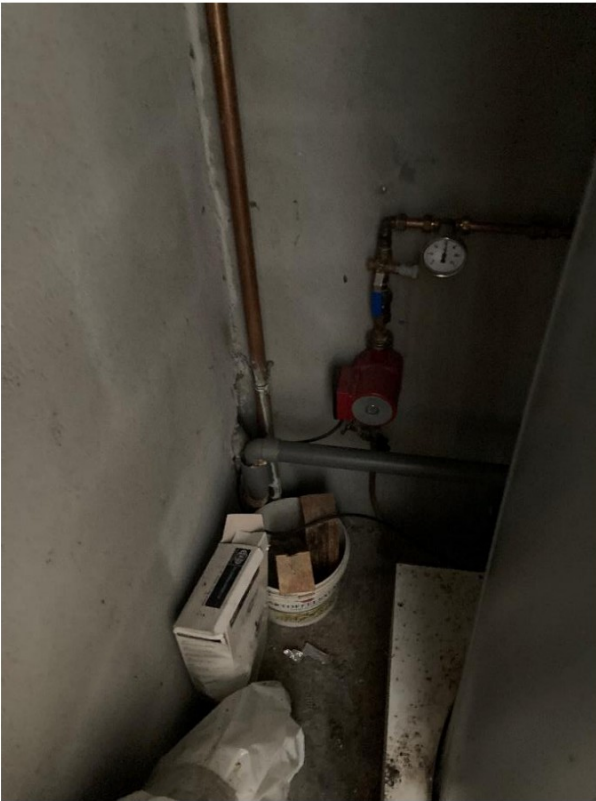
- Op de 1^e verdieping in de gangkast staat er een direct gestookte O&A boiler. Deze geeft wel een storing aan **“Anode bescherming functioneert niet”**

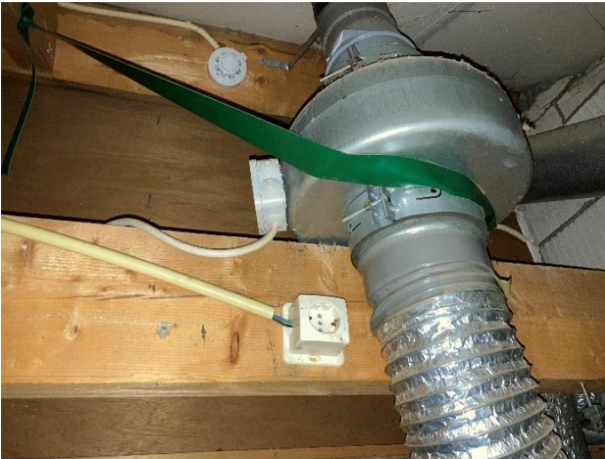
Afzuiging boven O&A boiler met de stekker er uit??

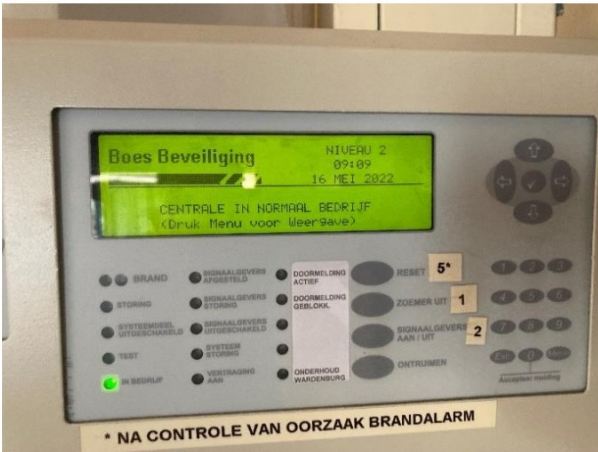
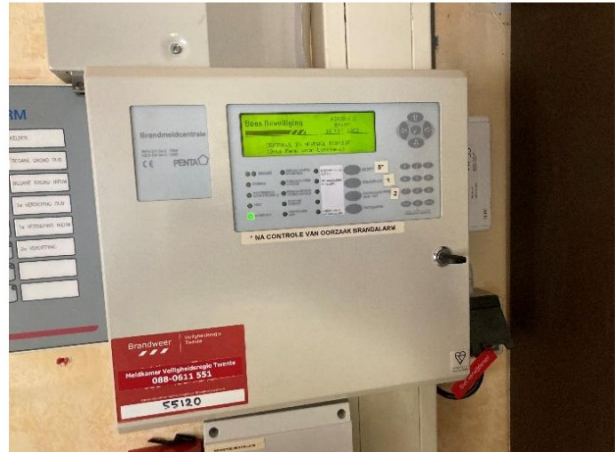
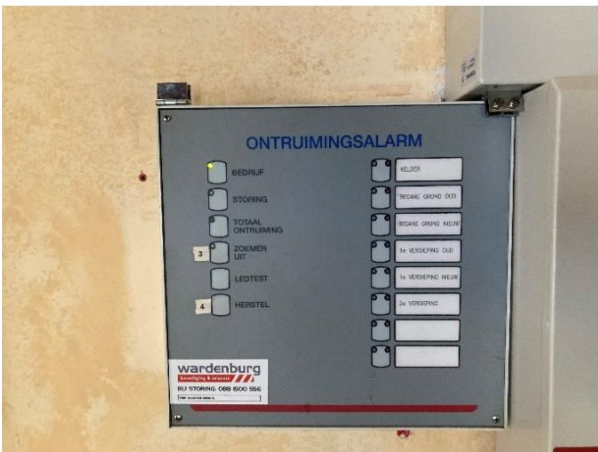
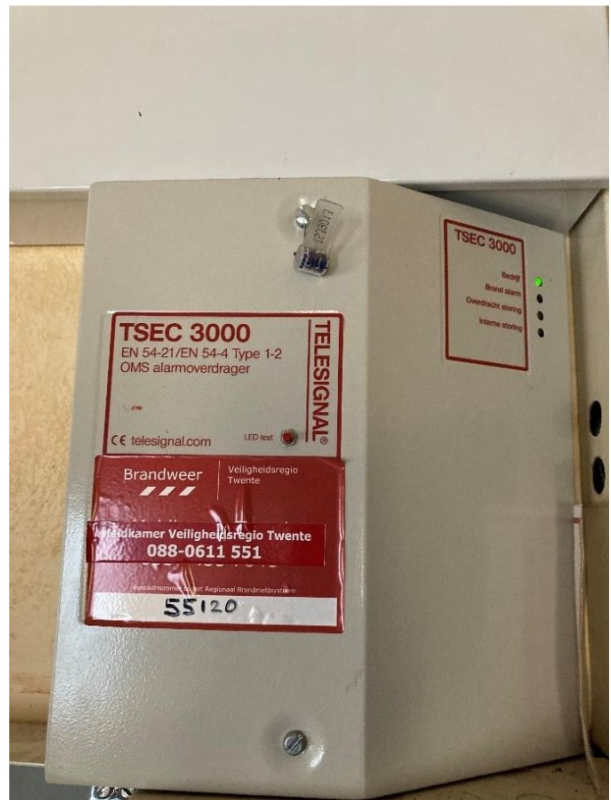
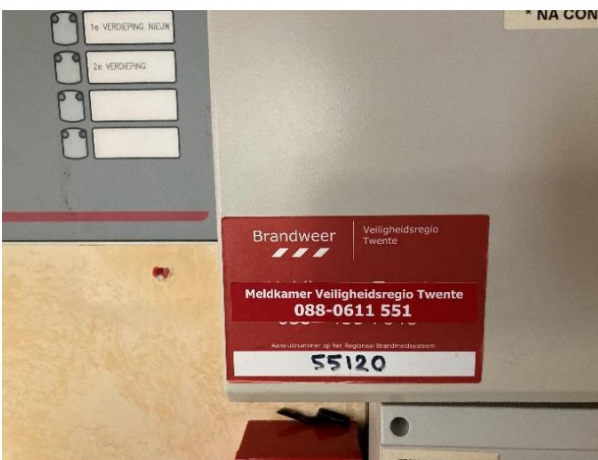
Brandmeldinstallatie (BMI)/beveiliging:

- De BMI zit op de begane grond nabij de entree.
- Elke kamer heeft een zoemer en een rookmelder.
- De lift heeft een eigen melder.

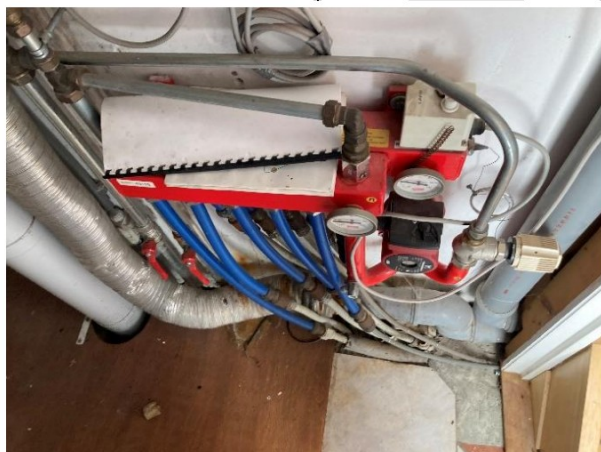
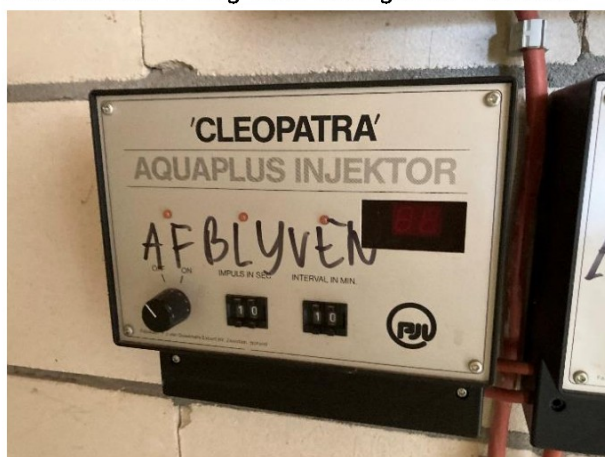
Sauna:

- Kan me voorstellen dat de sauna er straks uit gaat maar wil hem wel even benoemen omdat de installatie aangesloten zit op de water installatie en er is vloerverwarming aanwezig. Tevens denk ik dat dat de demontage door [REDACTED] moet plaats vinden omdat er nog meer leidingen aan vast zit.

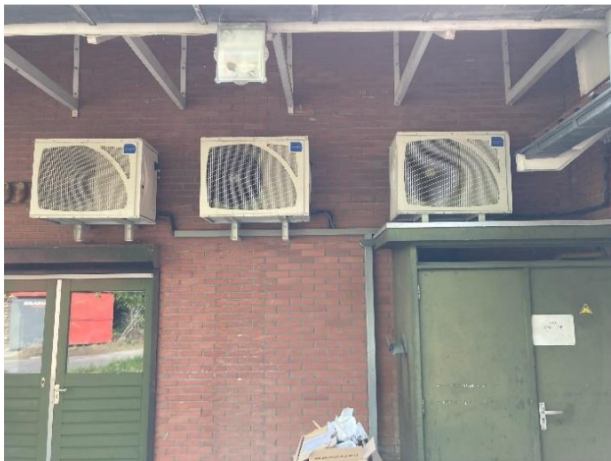
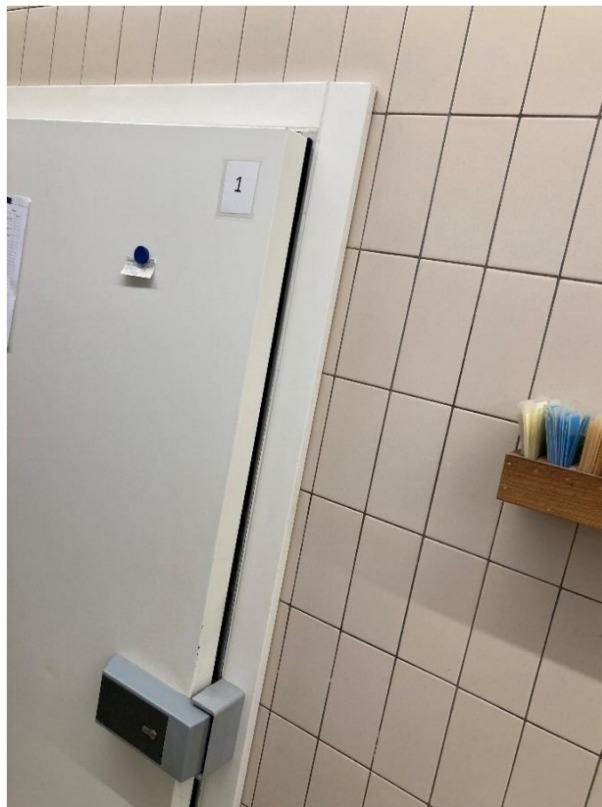
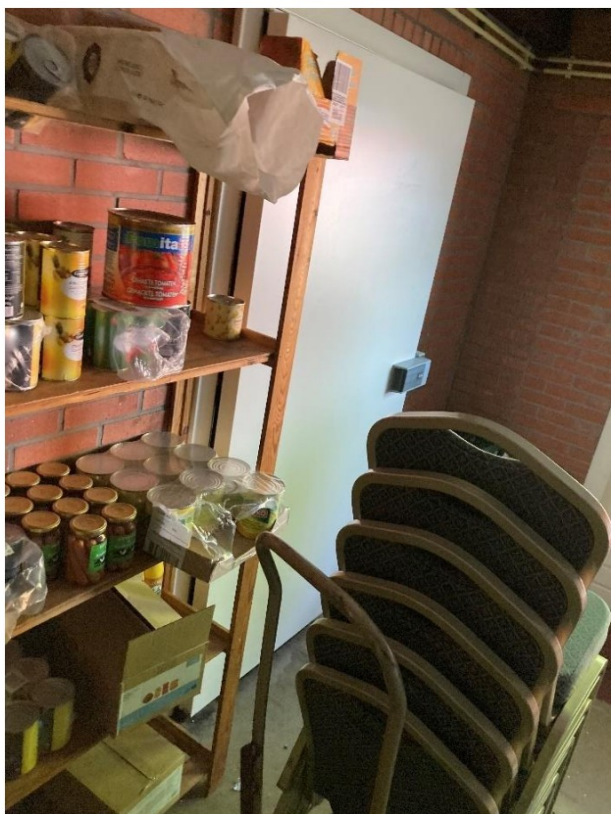
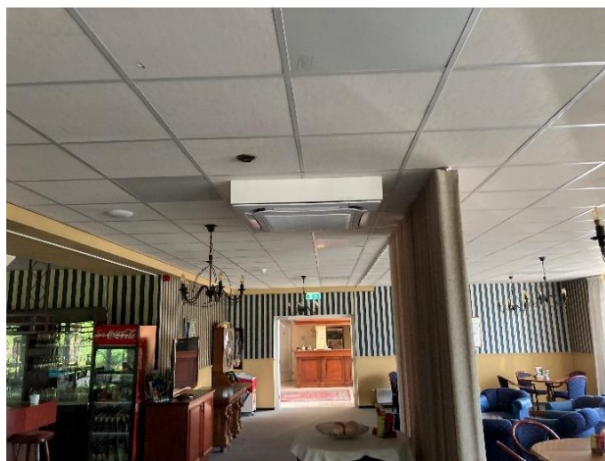
Koeling/Airco:

- Aan de gevel aan de achterkant hangen 3 stuks buiten deel t.b.v. de diverse koelcellen in de keuken en bij keuken.
- Aan de voorzijde van het gebouw staat een koelunit t.b.v. de bar/ontspan ruimte.
- Alles ziet er verder goed uit.

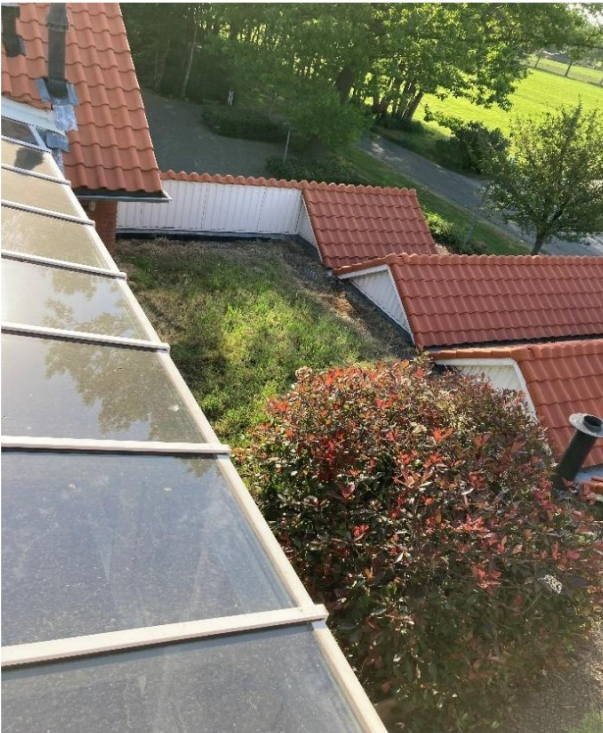
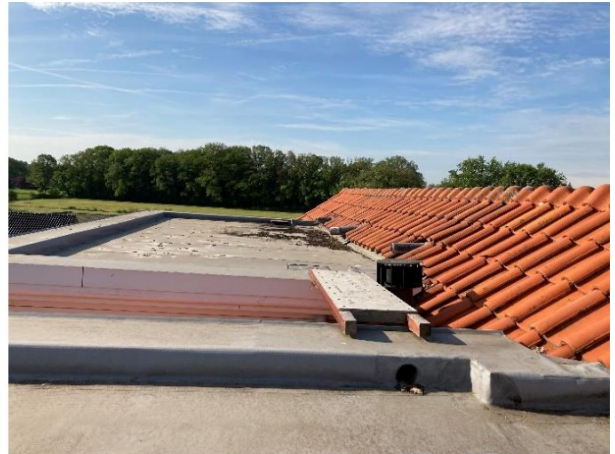
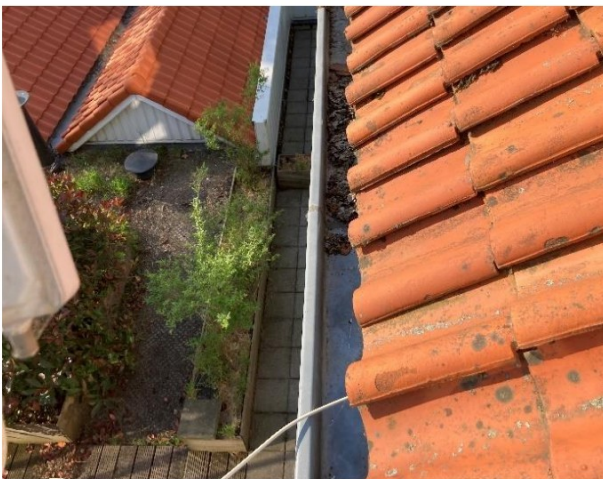
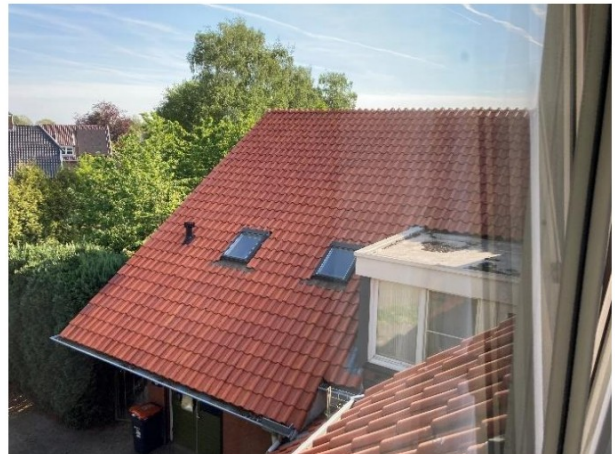
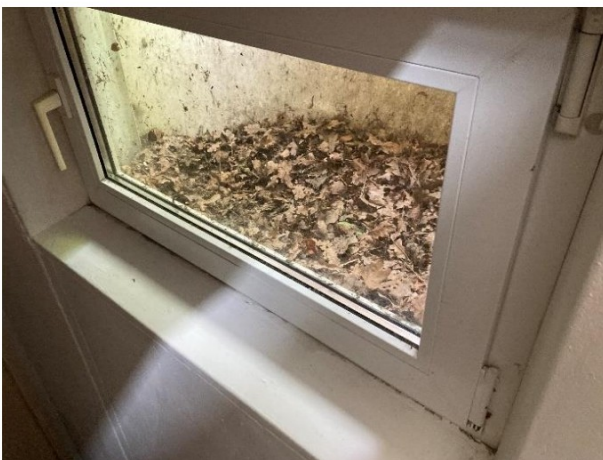
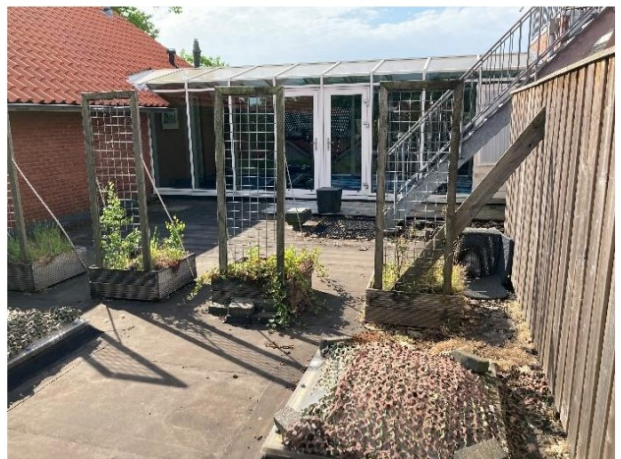
Dak en dakgoten:

- De daken en goten dien nog wel gereinigd te worden. Op diverse locaties licht er aardig wat bladeren (bosrijkgebied)
- Het dak en de goten zien er goed uit.

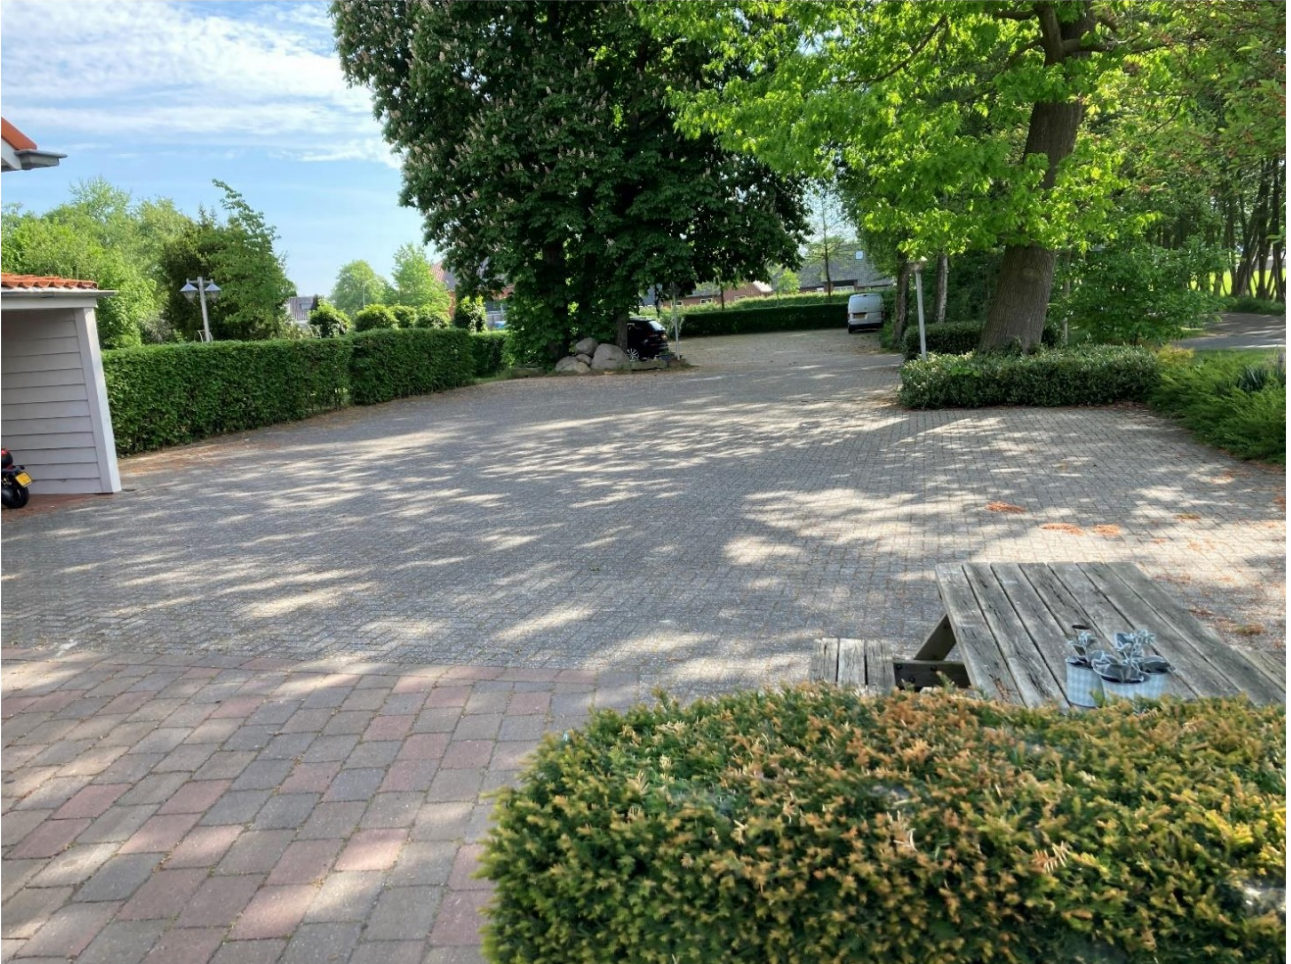
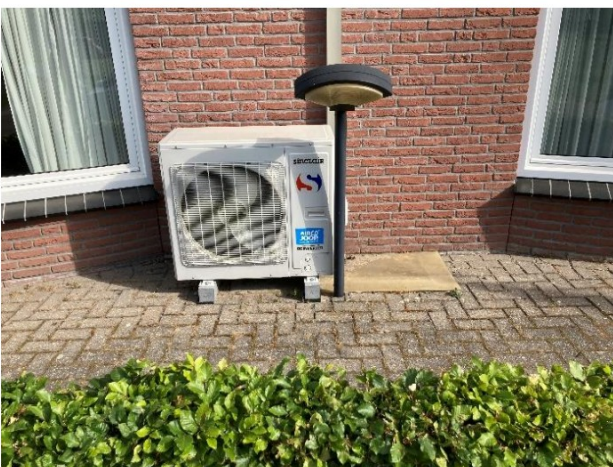
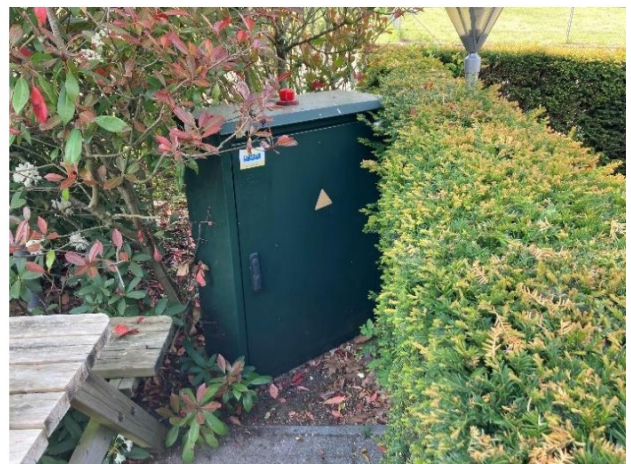
Buiten terrein:

- Het buiten terrein ziet er verzorgd uit en er zijn geen bijzonderheden te zien .
- Staat een schakast t.b.v. vuilwaterpomp. (locatie onbekend)
- Parkeer/gevel verlichting is niet werkend gezien.

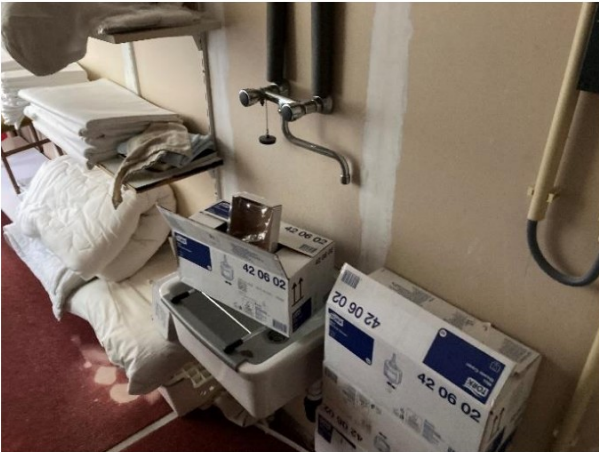
Is er een legionella rapportage. Lijkt mij dat deze niet mee gespoeld word.
